Budapesti Közlekedési Zártkörűen Működő Részvénytársaság

M4 Metró Járműtelepének és Budafok Villamos Járműtelepének
2020. évről szóló Frissített Környezetvédelmi Nyilatkozata

Hitelesítés dátuma: 2021.11.19.

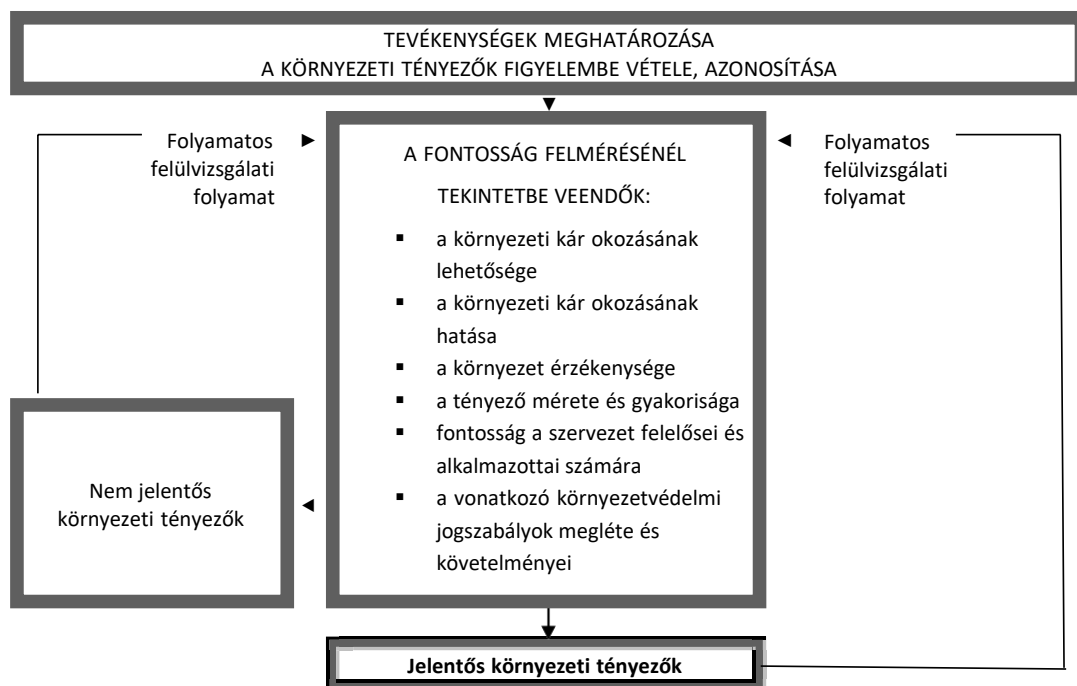
4. ábra: Környezeti tényezők értékelésének folyamata

1. **lépés:** környezetre valamilyen hatást gyakorló tevékenységek/szolgáltatások elemeinek meghatározása, felsorolása.
2. **lépés:** a tevékenységek/szolgáltatások egyes lépéseire, munkafolyamataira jellemző közvetlen és közvetett környezeti tényezők azonosítása, feltárása.
3. **lépés:** a környezeti tényezőkhöz tartozó környezeti hatások azonosítása.
4. **lépés:** az egyes környezeti hatások jelentőségének kiértékelése.

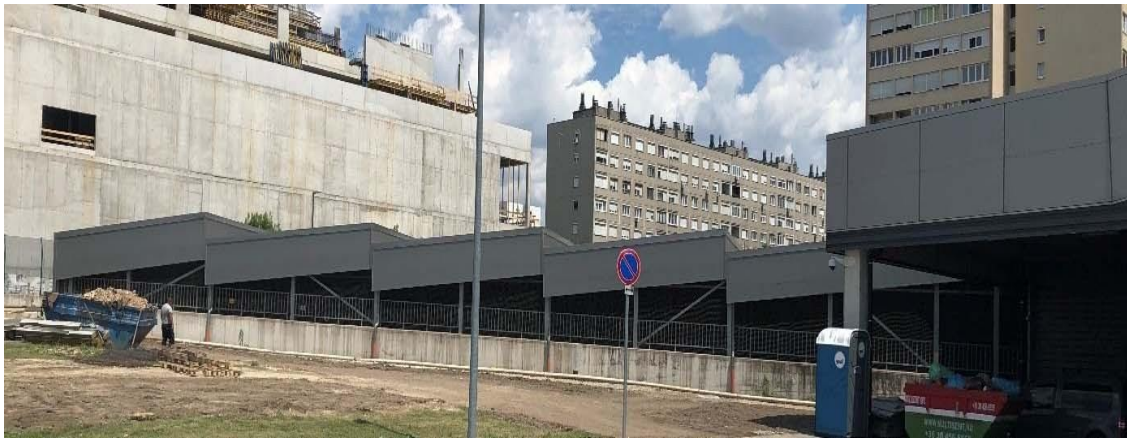
6. ábra: Az U-keret lefedése után

A beruházás eredményeként az U-keret a teljes nyitott szakaszon lefedésre került a lakóépületek felőli oldalról és felülről. A vasút felé néző Ny-DNy-i oldal részben nyitott maradt. A lefedés kőzetgyapot kitöltésű szendvicspanelekből készült.

Az U keret lefedése során 73 tonna acél tartószerkezet és az arra rögzített 1.500 m² hangszigetelő fal- és tetőpanel került telepítésre. A beruházás közbeszerzési eljárást követően, több száz millió Ft-os beruházási költséggel valósulhatott meg.

A beruházás sikeres lezárásaként 2019-ben szakcéggel kontroll zajmérésekre került sor. A szakértői vélemény megállapította, hogy a megvalósult zajcsökkentési intézkedésekkel a telephely működéséből származó zajterhelés a határérték határozatban előírt zajkibocsátási határértékek alatt marad, ezért további zajcsökkentésre nincs szükség.

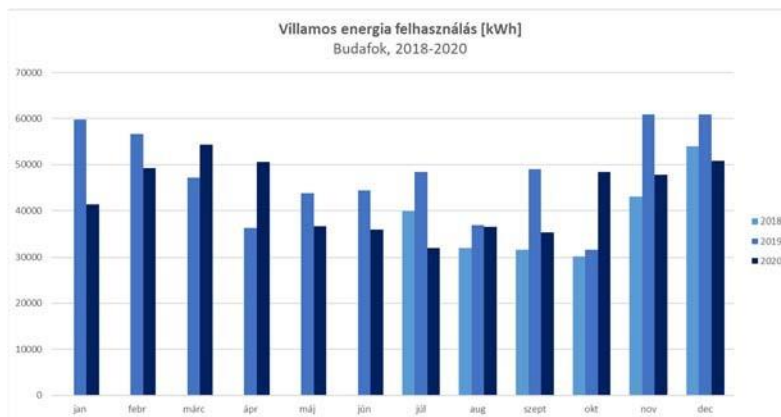
A telephely **519 MWh** villamos energiát és **216 ezer m³** földgázt használt fel 2020-ban, ezek alapján az ipari és szociális célú havi energiagazdálkodási-teljesítménymutatók éves átlaga a két energiahordozóra **54,3 kWh/m²**.

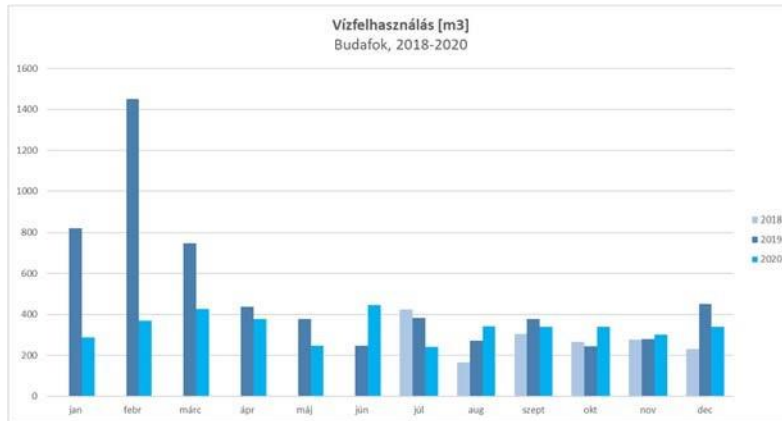
A telephely vízfelhasználása **4.064 m³** volt. Az összfelhasználásra vetített lemosott jármű darabszám 2020. évi fajlagos mutatója **2,17m³/lemosott jármű db.**

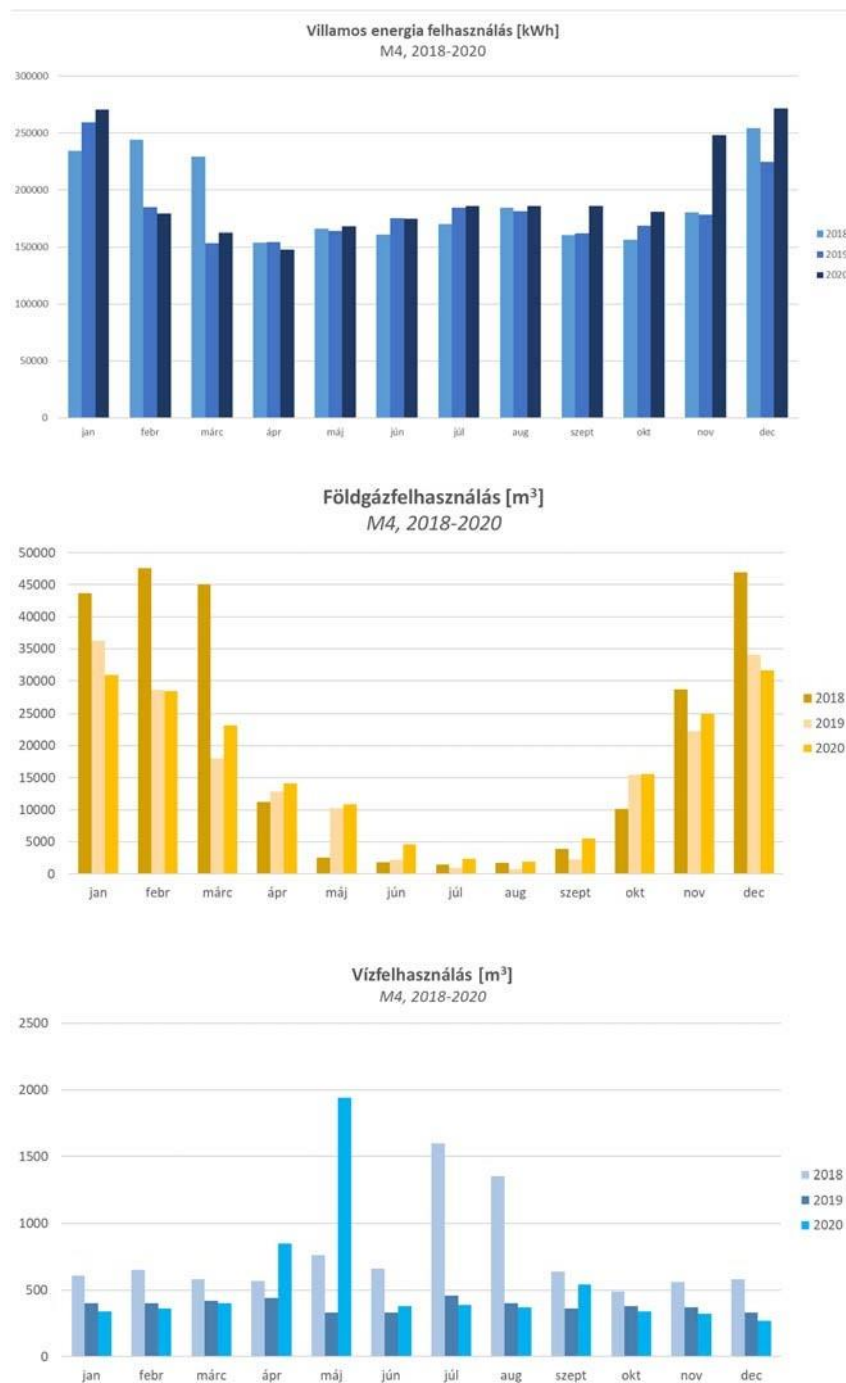
A telephely **2.360 MWh** villamos energiát és **194 ezer m³** földgázot használt fel 2020-ban, ezek alapján az ipari és szociális célú havi energiagazdálkodási-teljesítménymutatók éves átlaga a két energia-hordozóra **17 kWh/m²**.

A telephely vízfelhasználása **6.500 m³** volt. Az összfelhasználásra vetített lemosott jármű darabszám 2020. évi fajlagos mutatója **17,81 m³/lemosott jármű db**. 2020-ban egy csőtörés következtében májusban megnövekedett a vízfelhasználás, azonban a hiba elhárítását követően azonnal visszaállt az átlagos havi fogyasztásra.

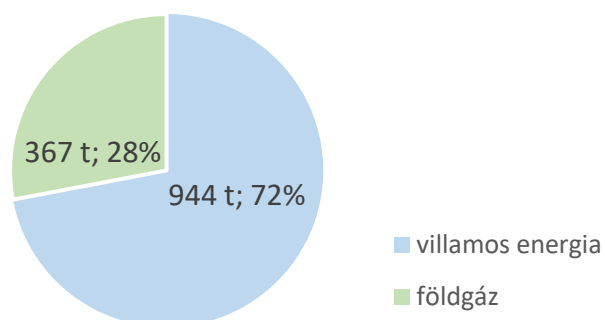
Szén-dioxid kibocsátás
M4 Metró Járműtelep

Az energiafelhasználásból származó szén-dioxid kibocsátás éves mennyisége **1.311 t**.
